# UeO ZPP Nr. 1 «Kleingümmenen»

### Aufnahme der bestehenden Wildhecke und Massnahmen

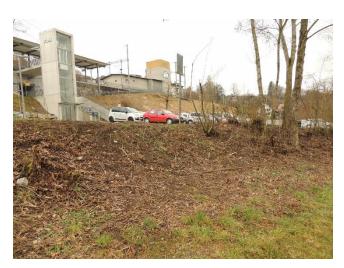
Abb. 3: Bestehender Unterbruch der Wildhecke

- Ein ca. 2m breiter Weg der die P+Rail-Anlage mit der ZPP Nr. 1 «Kleingümmenen» verbindet, verläuft auf einem <u>bereits bestehenden Unterbruch der Hecke</u> (siehe Abb. 3). Im Rahmen der Umsetzung des Richtplans ist von einer leichten Beeinträchtigung des Bestands auszugehen.

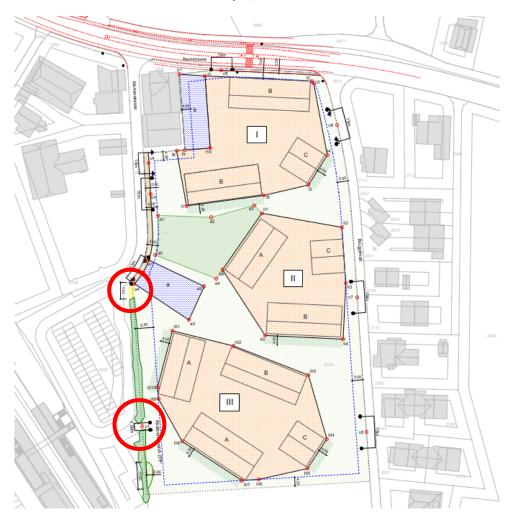
Abb. 4: Überbauungsplan zur Überbauungsordnung mit voraussichtlichen Beeinträchtigungsstellen (ohne Massstab)

Die Überbauungsordnung zur ZPP Nr. 1 fusst auf einem zuvor erstellten Richtprojekt namens «Drei Höfe». Dieses Richtprojekt und die entsprechende Überbauungsordnung gehen rücksichtsvoll mit dem Bestand um. Eine leichte Beeinträchtigung der Wildhecke liegt, jedoch lokal an zwei Stellen vor:

Die Zufahrtstrasse (siehe Bereich «a» auf Abb. 4) führt auf Grund der Nähe zur bestehenden Hecke zu einer Beeinträchtigung dieser. Auch wenn der Verlauf der Zufahrt die Hecke nur seitlich tangiert, ist im Rahmen der Umsetzung des Richtplans von leichten Beeinträchtigungen auszugehen.

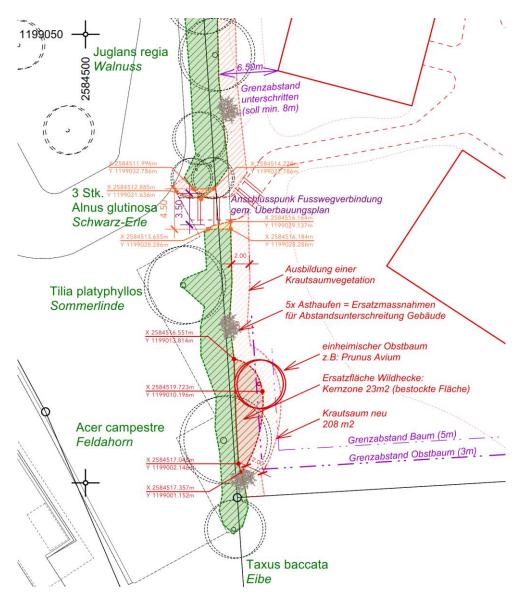
Abbildung 6: Ausschnitt aus dem Plan «Eingriff Teilbereich best. Wildhecke» vom 11.03.2025 (ohne Massstab)

Unabhängig der erforderlichen Ersatzmassnahmen, sieht das Richtprojekt vor, die bestehende Wildhecke in ihrer Ausbildung zu fördern und zu erweitern (siehe Abb. 6). Bestehende Qualitäten so wie die gegenwärtige Artenvielfalt, werden aufgenommen und gestärkt. Die Ausbildung einer Krautsaumvegetation wird gezielt gefördert.

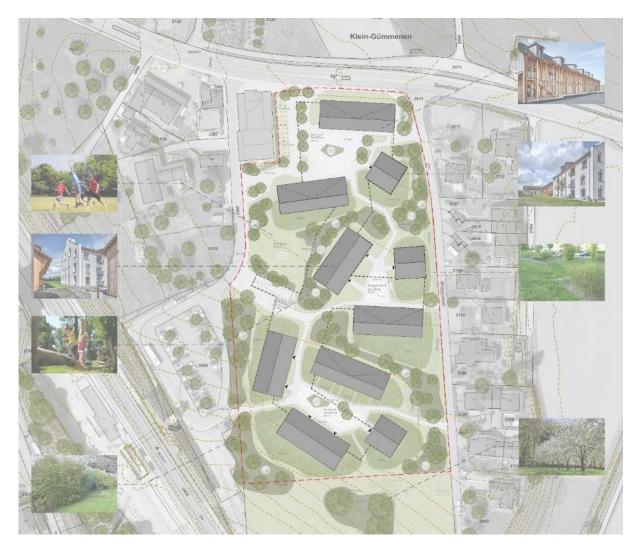
Abb. 7: Richtprojekt «Drei Höfe» Stand 2022 (ohne Massstab)

Zwischen den einzelnen Hofgruppen soll ein grünes Band die ökologische Vernetzung des Gesamtraumes fördern. Neu angelegte Wildhecken und Streuobstwiesen bilden hochwertige Naturräume.

Nebst Wiesenflächen und Wildhecken mit wertvollen Krautsaumvegetationen, tragen auch wechseltrockene Bereiche der Retentionsmulden zu einer positiven ökologischen Bilanz der Gesamtüberbauung bei. Vielgenutzte private Bereiche, wie auch das Spielfeld sind in Rasen vorgesehen. Besucherparkplätze sollen durchgehend befahrbar begrünt sein. Das Wasser der Dachund Aussenflächen wird gefasst und in Retentions- und Versickerungsmulden abgegeben.
